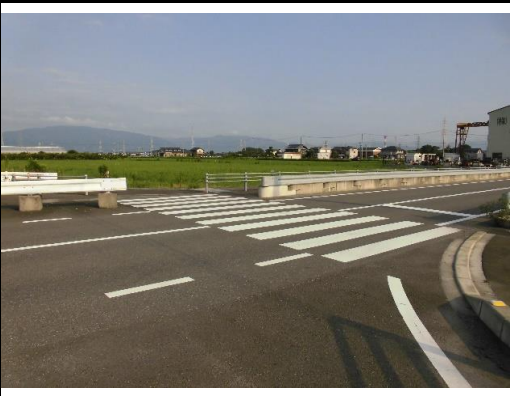
10	校区	西小学校	現場の写真

【要望内容】 横断歩道の前後をカラー舗装してほしい。	
	路線名	南北 県道田之上屋井線 東 市道8-1106 西 市道8-1107			【学校の対策】 児童には、安全に気を付けて横断するよう指導している。	
	箇所名	森			状況 登校の時刻に特に車の交通量が多い。信号はない。	
11	校区	西小学校	現場の写真

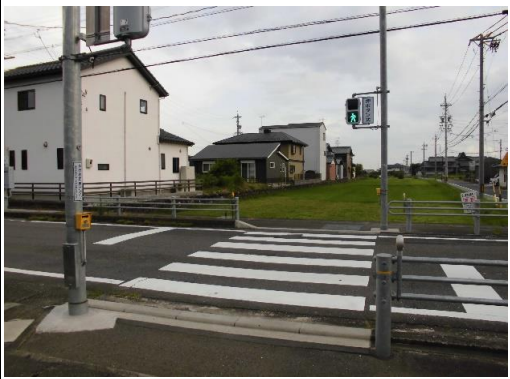
【要望内容】 横断歩道の前後をカラー舗装してほしい。	
	路線名	東西 主要地方道岐阜県南大野線 北 市道8-1290 南 市道9-1154			【学校の対策】 児童には、安全に気を付けて横断するよう指導している。	
	箇所名	唐栗			状況 多くの児童が登下校で横断する。登校の時刻に特に車の交通量が多い。	
12	校区	西小学校	現場の写真

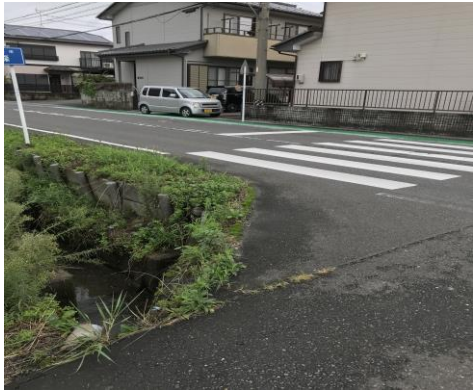
【要望内容】 水路に蓋をして待ち場を確保してほしい。	
	路線名	南北 県道田之上屋井線 東 市道8-1074 西 市道8-1075			【学校の対策】 児童には、安全に気を付けて横断するよう指導している。	
	箇所名	森区公民館南東			状況 横断歩道の西側に水路があり危険である。	
13	校区	穂積小学校	現場の写真

【要望内容】 ガードパイプを設置してほしい。	
	路線名	南北 県道北方多度線			【学校の対策】 児童には、安全に気を付けて歩行するよう指導している。	
	箇所名	穂積市役所交差点付近			状況 幅が狭く、登下校時のすれ違いも危険である。	
					対応	<input type="checkbox"/> 県土木事務所 ・待ち場の確保をしていく。
					対応	<input type="checkbox"/> 県土木事務所 ・ガードパイプの設置を検討する。
