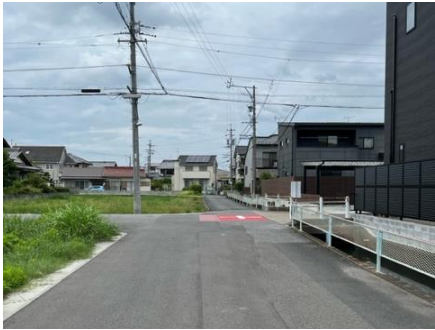
E	校区	穂積小学校	現場の写真

<b>【要望内容】</b> ・カーブミラーを設置してほしい。 ・通学路の標識や横断歩道を付けてほしい。
	路線名	南北 市道4-1119			
	箇所名	穂積小学校東南側地下道を通り、南下した場所にある交差点	状況	・以前は、写真右手に住宅などがなく見通しが良かったが、現在住宅が建設中であり、東西に走る自動車や南北に歩行する児童の姿が確認しづらくなっている。	<b>対応</b> <input type="checkbox"/> 都市管理課 ・カーブミラーとカラー舗装を設置。(R5年度対応完了) <input type="checkbox"/> 教育総務課 ・通学路の標識の設置について検討する。(R5年度実施)

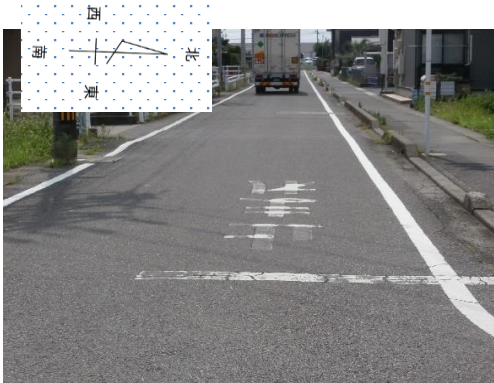
番号		場所		通学路の状況		要望内容及び対応	
F	校区	牛牧小学校		現場の写真

要望内容	<b>【要望内容】</b> ・白く塗り直して欲しい。児童が内輪差で車に巻き込まれないように、一時停止の注意喚起をしたい。
	路線名	東西 市道6-1093					<b>【学校の対策】</b> ・歩道の北側を歩行するように指導している。
	箇所名	牛牧小学校西門前		状況	・「止まれ」が薄くなっている。21号に出られるため、交通量も多い。毎日、北側の歩道を児童が登校している。	対応	<input type="checkbox"/> 北方警察署 ・白線の引き直しを検討する。
G	校区	牛牧小学校		現場の写真

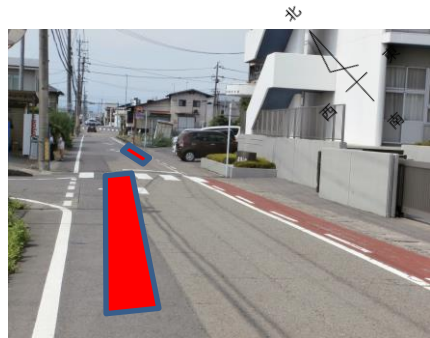
要望内容	<b>【要望内容】</b> ・横断歩道の南北をカラー舗装してほしい。横断歩道があることと一時停止の注意喚起をしたい。
	路線名	南北 市道6-1153					<b>【学校の対策】</b> ・毎朝、学校長や見守りボランティアの方が立ち、登校指導をしている。
	箇所名	牛牧小学校西門前道路		状況	・毎朝、多くの児童が西門前の横断歩道を渡って、登校している。北側の21号につながっているため交通量も多い。	対応	<input type="checkbox"/> 都市管理課 ・舗装の状況を確認しながら、カラー舗装を検討する。
H	校区	牛牧小学校		現場の写真

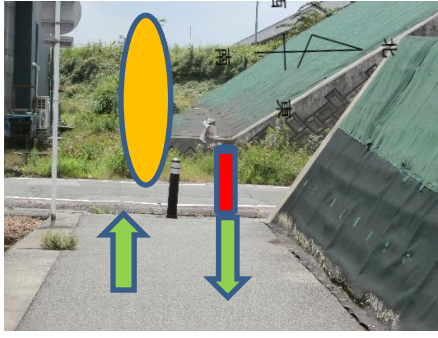
要望内容	<b>【要望内容】</b> ・現在ポールが1本設置してあるが、自転車はスピードを落とさずに、北進、南進してしまう。ポールを2本もしくは3本にして、自転車のスピードを落とすようにしたい。またカーブミラーを設置して、児童からも自転車や自動車からも確認できるようにしたい。
	路線名	南北 市道5-1138					<b>【学校の対策】</b> ・飛び出さないようにして、前後左右の確認をするように指導している。
	箇所名	野白新田33-1 平光製作所北側通路		状況	・毎朝、児童が北側のトンネルからこの通路を東進してくる。反対側から、通勤・通学のために西進している自転車が多い。	対応	<input type="checkbox"/> 都市管理課 ・自転車への注意喚起を目的としたカラー舗装を検討する。(R5年度対応完了)

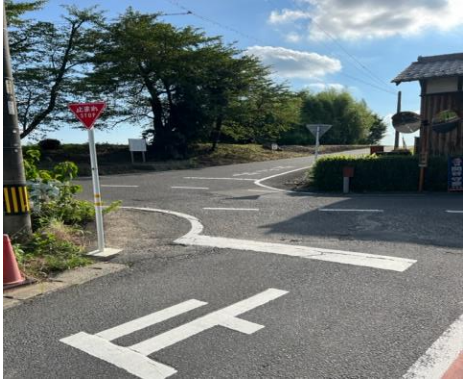
番号		場所		通学路の状況		要望内容及び対応	
K	校区	本田小学校		現場の写真

要望内容	<b>【要望内容】</b> ・南北も一時停止にする。 ・南から北に進入する部分に危険を意識する看板の設置する。 <b>【学校の対策】</b> ・交差点に入るときには必ず止まって、左右を確認して通ることを指導している。 ・生徒指導の見回りを行っている。
	路線名	南北 市道2-101					
	箇所名	仲西公民館東交差点					
				状況	・毎年ひやりとすることが多い交差点である。過去には事故も起きている。東から降りてくる自転車が止まれないことが多い。北進する車から、西に渡る生徒が見えにくく危険。	対応	<input type="checkbox"/> 教育総務課 ・通学路の標識の設置について検討する。(R5年度実施)  <input type="checkbox"/> 学校教育課 ・安全指導や見届けを継続する。
L	校区	本田小学校		現場の写真

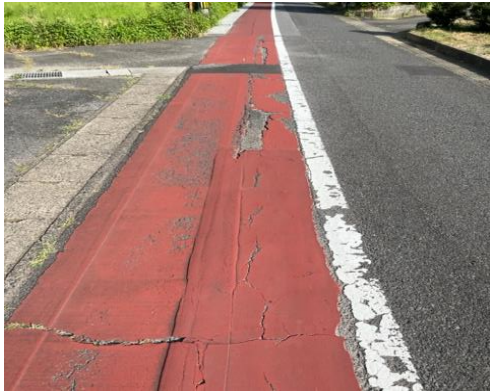
要望内容	<b>【要望内容】</b> ・定期的に見ていただき、修繕をお願いしたい。 <b>【学校の対策】</b> ・道路を状況を確認して歩くよう指導している。
	路線名	南北 市道2-101					
	箇所名	仲西火の見櫓北					
				状況	・修繕をしていただいているが、まだ多くの箇所凹凸がある。	対応	<input type="checkbox"/> 都市管理課 ・修繕が必要な箇所について、順次対応する。
M	校区	本田小学校		現場の写真

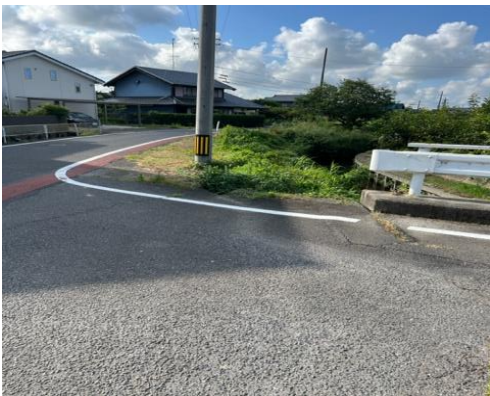
要望内容	<b>【要望内容】</b> ・できるのであれば柵を付けてほしい。 <b>【学校の対策】</b> ・川、用水には近づかないように指導している。
	路線名	南北 市道2-1194					
	箇所名	仁井公民館東					
				状況	・道路を外れると草が多く境目がわからない。	対応	<input type="checkbox"/> 都市管理課 ・除草を行いながら境目が分かるように対応する。
