平成29年10月22日～23日  
台風21号による瑞穂市内の出水状況  
(速報版)

瑞穂市役所

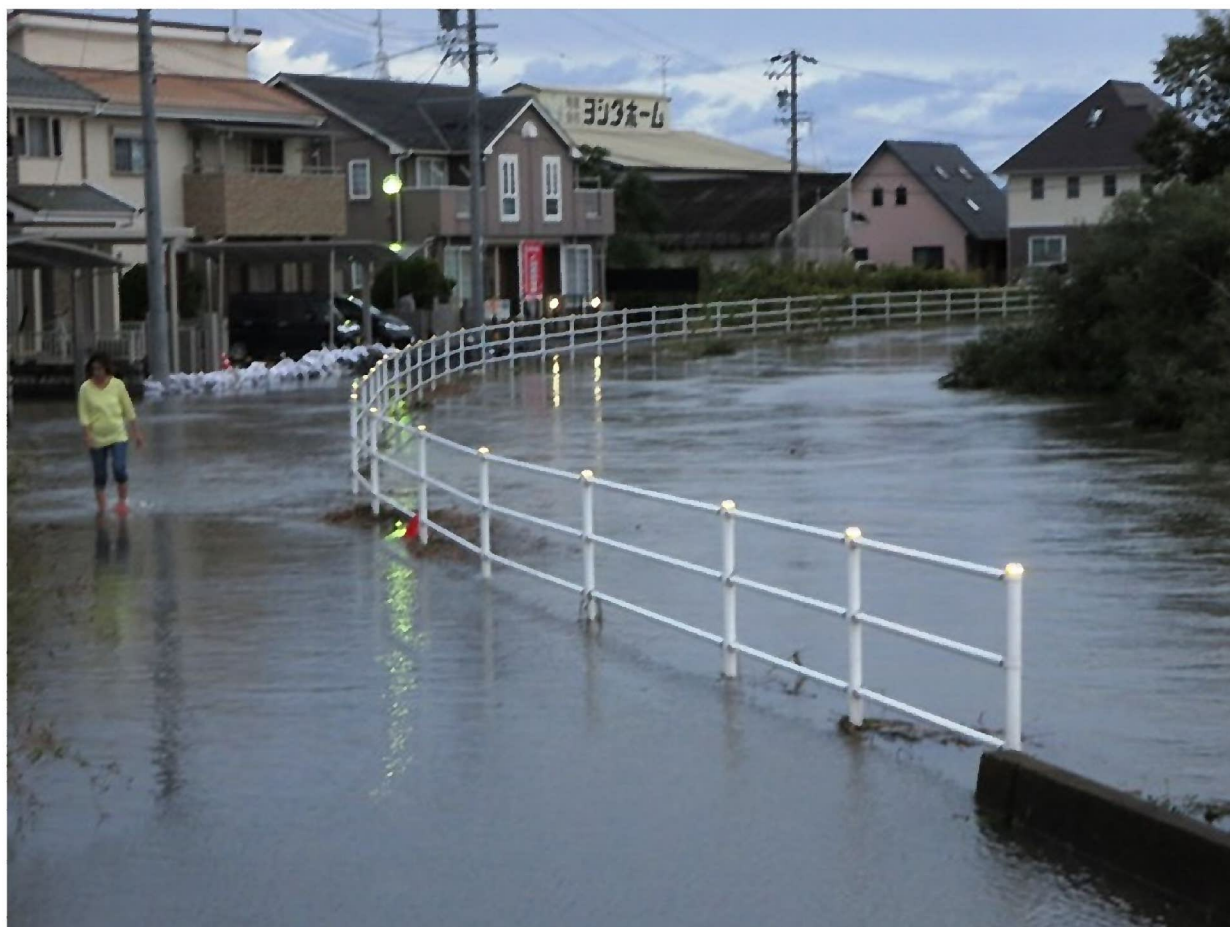
犀川右岸(森地内 住宅地)の出水状況(10月23日6時頃)

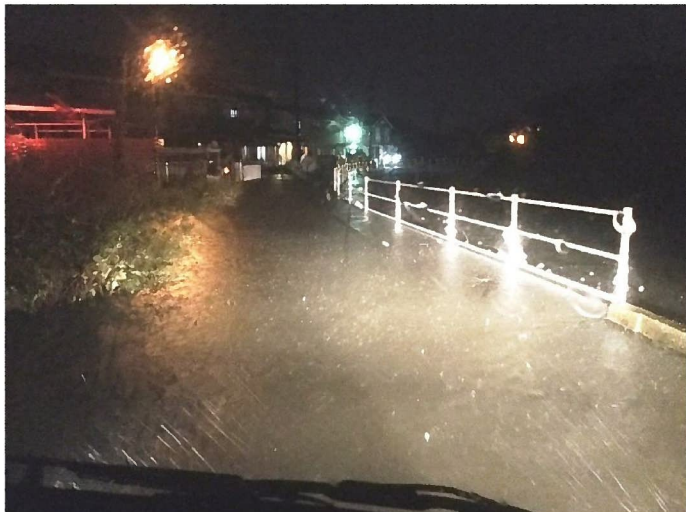
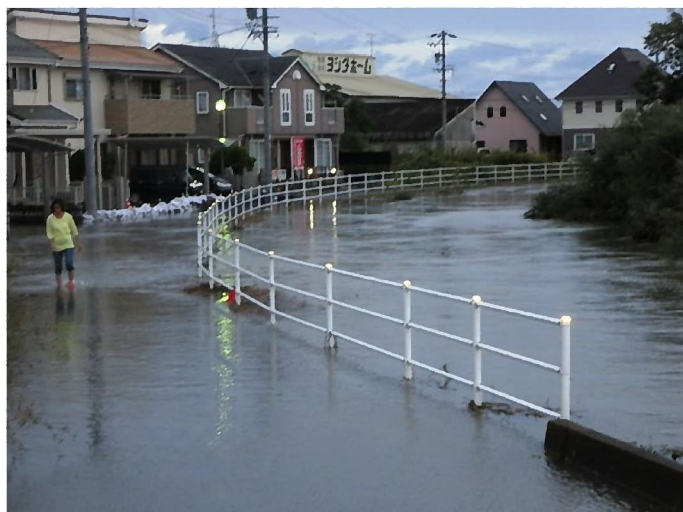
森地内  
犀川右岸 住宅地付近

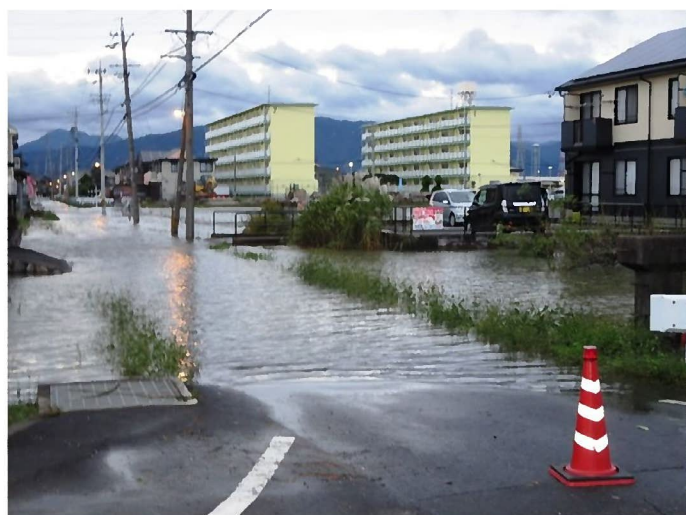
雇用促進住宅付近

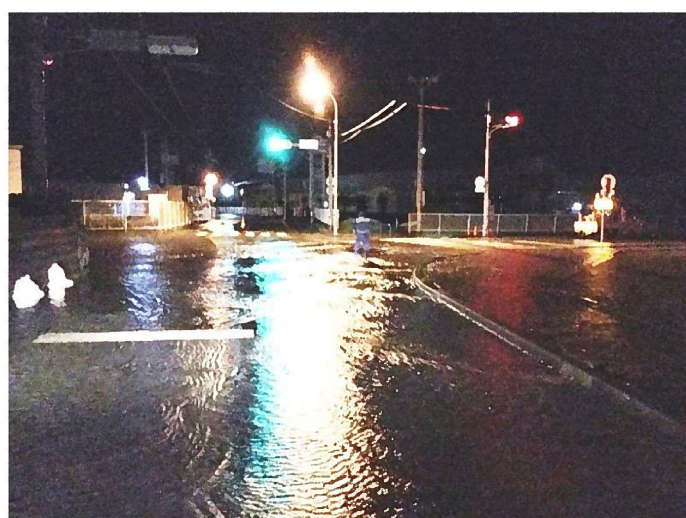
田之上地内

トミダヤ付近  
県道岐阜巣南大野線と県道  
田之上屋井線との交差点

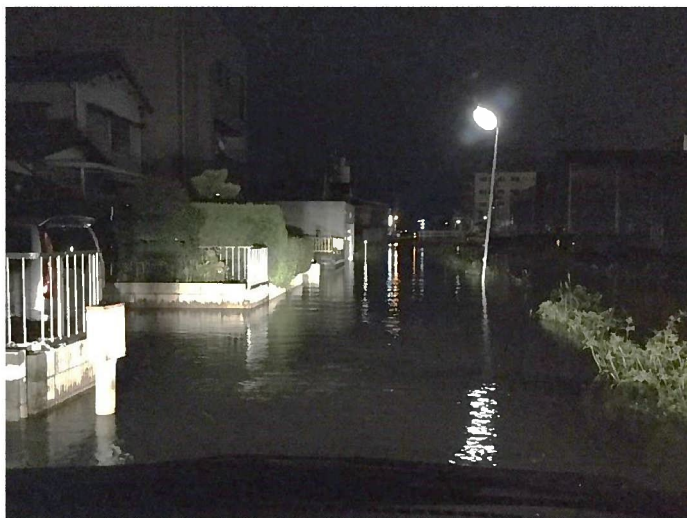
野田新田地内  
ヤマガタヤ産業対岸

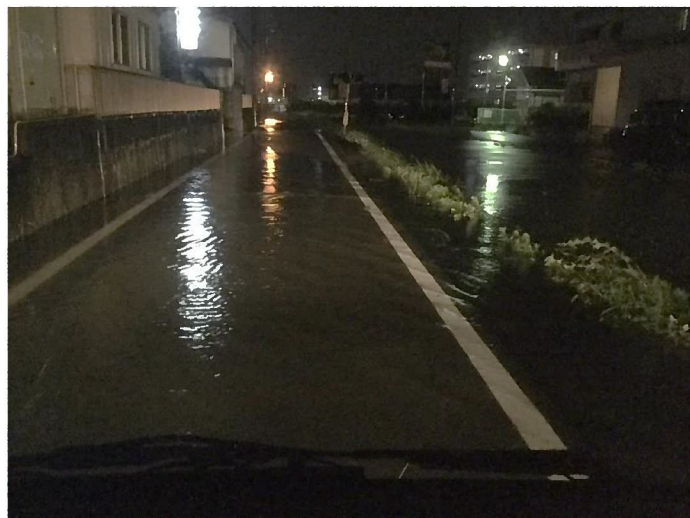
穂積コンクリート付近

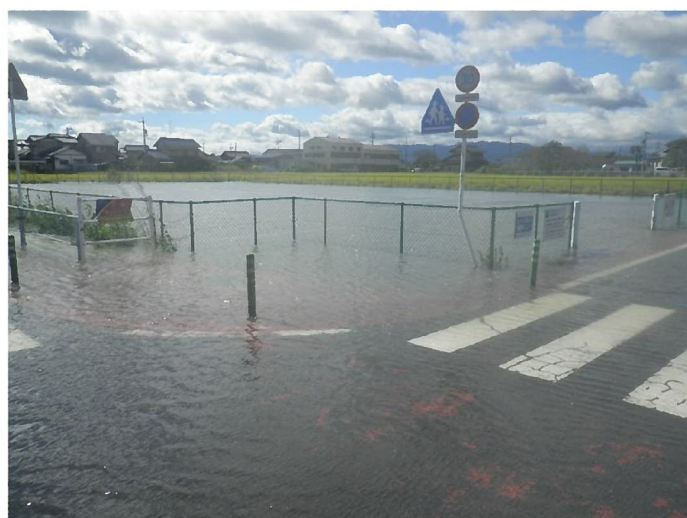
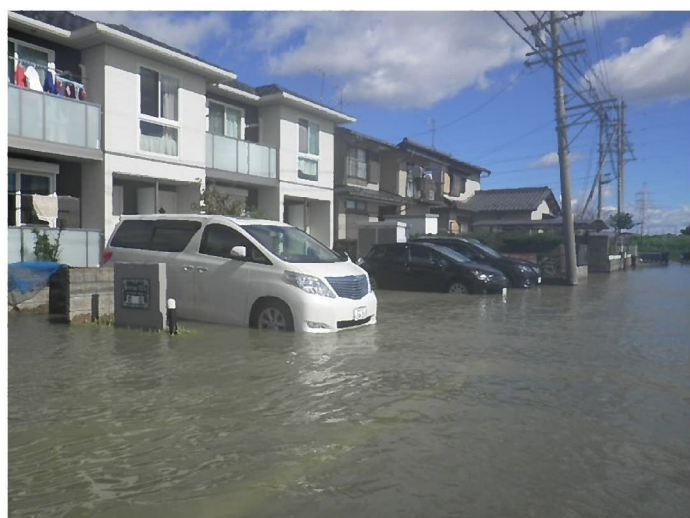
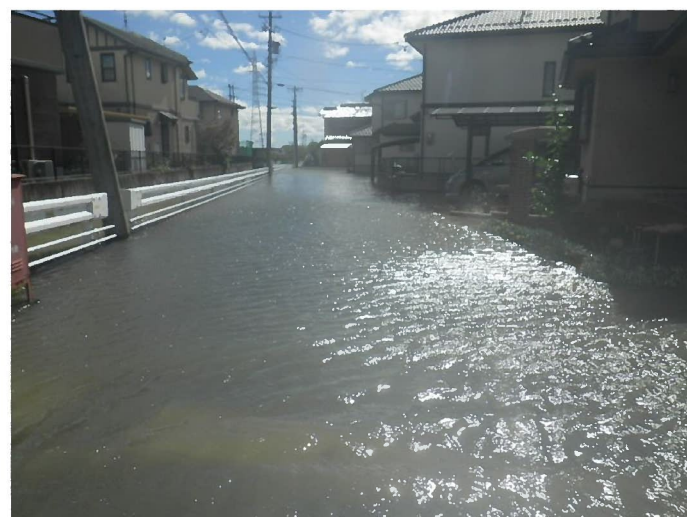
牛牧地内

牛牧コミセン駐車場  
ふれあい橋西側  
牛牧小東住宅団地
