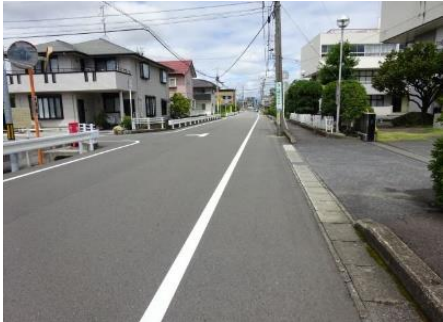
| 番号 | 場 所 | | 通学路の状況 | | 要望内容及び対応 |
|---|---|---|---|---|---|
| 1 | 校区 | 穂積小学校 | 現場の写真 | | <b>【要望内容】</b><br>駐車場と小学校正門の間に、待機場所と横断歩道の設置をお願いしたい。 |
| | 箇所名 | 穂積小学校 正門西 | 状況 | 登下校時や放課後児童クラブの送迎で、駐車場を利用する児童や保護者が横断することが多い。朝夕は南北の交通量が多く、西から合流してくる車も多いため、横断が危険である。 | <b>対応</b><br>・横断歩道を設置するための待機場所の確保が難しいため、現状維持である。<br><input type="checkbox"/> 学校教育課<br>・安全指導を継続する。 |

| 番号 | 場 所 | | 通学路の状況 | | 要望内容及び対応 |
|---|---|---|---|---|---|
| | 路線名 | 南北 市道 2-4 | | | <b>【学校の対策】</b><br>横断時は、保護者等の大人がついて渡るようお願いをし、児童には左右や前後をよく確認して横断するように指導している。 |

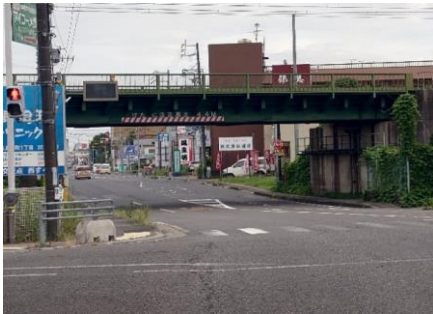
| 番号 | 場 所 | | 通学路の状況 | | 要望内容及び対応 |
|---|---|---|---|---|---|
| 2 | 校区 | 穂積小学校 | 現場の写真 | | <b>【要望内容】</b><br>車道と歩道とを確実に分離できるように、ガードレールやガードパイプの設置をお願いしたい。 |
| | 箇所名 | 別府交差点から別府北交差点まで | 状況 | 一日を通して交通量が多いが、歩道が狭い。凹凸が多いので通行する自転車がふらつきやすく、歩行者にも危険が及ぶ可能性がある。 | <b>対応</b><br><input type="checkbox"/> 岐阜土木事務所<br>・車道と歩道とを分離する方法について検討している。 |

| 番号 | 場 所 | | 通学路の状況 | | 要望内容及び対応 |
|---|---|---|---|---|---|
| | 路線名 | 南北 主要地方道23号線 | | | <b>【学校の対策】</b><br>できるだけ歩道の端の方を歩くようにすることや、自転車の走行が危険と思ったら降りて歩くことを指導している。 |

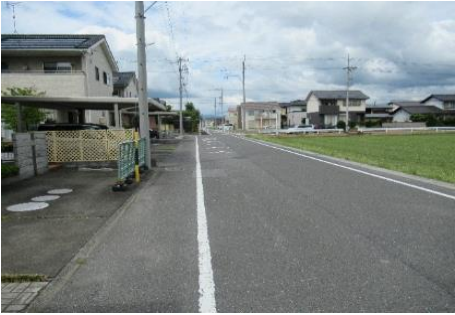
| 番号 | 場 所 | | 通学路の状況 | | 要望内容及び対応 |
|---|---|---|---|---|---|
| 3 | 校区 | 本田小学校 | 現場の写真 | | <b>【要望内容】</b><br>ドライバーへの注意喚起として、カラー舗装をお願いしたい。 |
| | 箇所名 | 緑町地内 | 状況 | 通学路として使用しており、地域からカラー舗装の要望がある。 | <b>対応</b><br><input type="checkbox"/> 都市管理課<br>・カラー舗装を設置した。<br>(R6年度対応完了) |

| 番号 | 場 所 | | 通学路の状況 | | 要望内容及び対応 |
|---|---|---|---|---|---|
| | 路線名 | 南北 市道 2-1151 | | | <b>【学校の対策】</b><br>歩行時は右、自転車乗車中は左側を通るよう指導している。 |

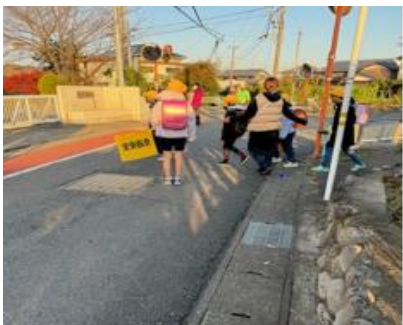
| 番号 | 場 所 | | 通学路の状況 | | 要望内容及び対応 | |
|---|---|---|---|---|---|---|
| 4 | 校区 | 本田小学校 | 現場の写真 | | 【要望内容】<br>横断歩道の設置をお願いしたい。 | 要望内容 |
| | 箇所名 | 本田小学校<br>東門前 | 状況 | 通学路として指定しているが、小学校の東から登下校する児童は、横断歩道がない所を歩いている。(横切っている) | 対応<br><input type="checkbox"/> 北方警察署<br><input type="checkbox"/> 市民協働安全課<br><b>・横断歩道の設置を検討する。</b> | |

| 番号 | 場 所 | | 通学路の状況 | | 要望内容及び対応 | |
|---|---|---|---|---|---|---|
| | 路線名 | 南北 市道 2-101 | | | 【学校の対策】<br>横断時は右、左を確認することを話している。<br>朝の登校時は、保護者がついて確認をしている。 | |

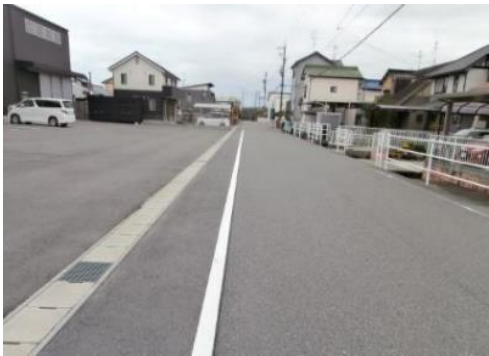
| 番号 | 場 所 | | 通学路の状況 | | 要望内容及び対応 | |
|---|---|---|---|---|---|---|
| 5 | 校区 | 牛牧小学校 | 現場の写真 | | 【要望内容】<br>通学路と分かる標識の設置や、カラー舗装をお願いしたい。 | 要望内容 |
| | 箇所名 | 豆工房<br>コーヒーローストから<br>昭和重車輛整備<br>株式会社の道路 | 状況 | 渋滞時の抜け道として使用する自動車や自転車が<br>多く危険である。 | 対応<br><input type="checkbox"/> 都市管理課<br><b>・カラー舗装を設置した。<br/>(R6年度対応完了)</b> | |

| 番号 | 場 所 | | 通学路の状況 | | 要望内容及び対応 | |
|---|---|---|---|---|---|---|
| | 路線名 | 東西 市道 6-1047 | | | 【学校の対策】<br>自動車や自転車の走行に注意し、北側の歩道(白線内)を歩行するように指導している。 | |

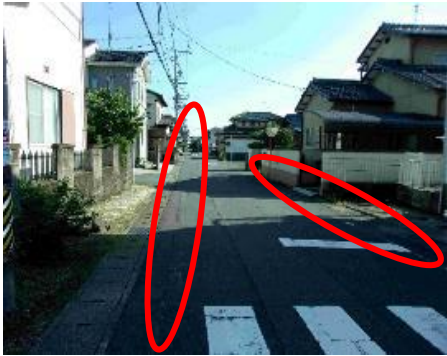
| 番号 | 場 所 | | 通学路の状況 | | 要望内容及び対応 | |
|---|---|---|---|---|---|---|
| 6 | 校区 | 生津小学校 | 現場の写真 | | 【要望内容】<br>通学路の歩道の白線を引き直しをお願いしたい。 | 要望内容 |
| | 箇所名 | 馬場上光町2丁目<br>文具のあんぐる<br>東側道路 | 状況 | 歩道の白線が消えている。 | 対応<br><input type="checkbox"/> 都市管理課<br><b>・白線の引き直しを検討する。</b> | |

| 番号 | 場 所 | | 通学路の状況 | | 要望内容及び対応 | |
|---|---|---|---|---|---|---|
| | 路線名 | 南北 市道 1-1121 | | | 【学校の対策】<br>登下校は、歩道の白線内を1列で歩くことと、自転車、車には注意するように指導している。 | |

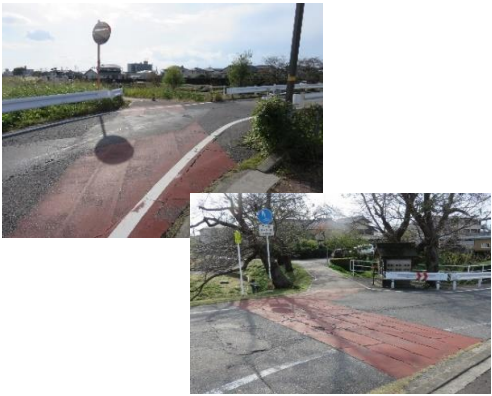
| 番号 | 場 所 | | 通学路の状況 | | 要望内容及び対応 | |
|---|---|---|---|---|---|---|
| 7 | 校区 | 穂積中学校 | 現場の写真 | | 要望内容 | <b>【要望内容】</b><br>カラー舗装の塗り直しと範囲を広げることをお願いしたい。<br><br><b>【学校の対策】</b><br>前後左右を確認して、横断するように指導している。 |
| | 箇所名 | 瑞穂市稲里三ノ町<br>中川河川公園南 | 状況 | 横断歩道がない。カラー舗装の部分を横断している。他に道を横断する場所がない。 | 対応 | <input type="checkbox"/> 都市管理課<br>・注意喚起を目的とした交差点部のカラー舗装の設置を検討する。 |

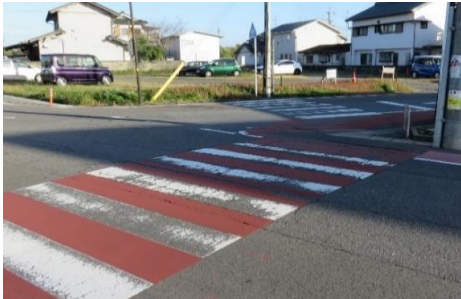
| 番号 | 場 所 | | 通学路の状況 | | 要望内容及び対応 | |
|---|---|---|---|---|---|---|
| 8 | 校区 | 穂積中学校 | 現場の写真 | | 要望内容 | <b>【要望内容】</b><br>白線、横断歩道の塗り直しをお願いしたい。路側帯やボールの設置をお願いしたい。<br><br><b>【学校の対策】</b><br>スピードを落とすとして通行すること、車が来ていないか確認することを指導している。 |
| | 箇所名 | 牛牧字札木948番地<br>野田橋西交差点 | 状況 | 交通量が非常に多く危険である。下り坂で、自転車に乗って下るとスピードが出てしまい、さらに危険である。 | 対応 | <input type="checkbox"/> 北方警察署<br>・横断歩道の引き直しを検討する。 |

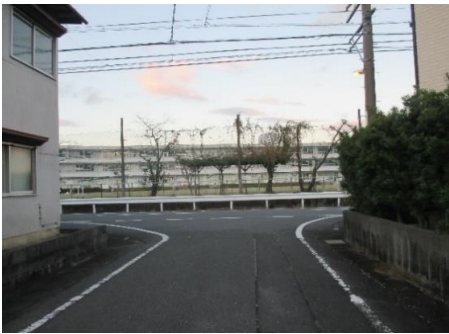
| 番号 | 場 所 | | 通学路の状況 | | 要望内容及び対応 | |
|---|---|---|---|---|---|---|
| 9 | 校区 | 穂積北中学校 | 現場の写真 | | 要望内容 | <b>【要望内容】</b><br>カーブミラーの設置をお願いしたい。<br><br><b>【学校の対策】</b><br>自転車でも徒歩でも、必ず一旦停止をしてよく確認するように指導している。 |
| | 箇所名 | 瑞穂市生津滝坪町<br>1丁目28 付近 | 状況 | 旧中山道は交通量が多く、車のスピードが速い。南北に横断することはないが、南から東西に曲がる際に左右の確認が難しく、危険である。東から南に向かって左折してくる車が特に危険である。 | 対応 | <input type="checkbox"/> 都市管理課<br>・カーブミラーの設置を検討する。 |

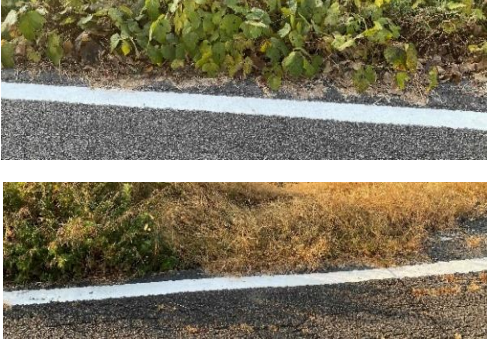
| 番号 | 場 所 | | 通学路の状況 | | 要望内容及び対応 |
|---|---|---|---|---|---|
| 10 | 校区 | 穂積北中学校 | 現場の写真 | | <b>【要望内容】</b><br>歩行者用スペースの確保をお願いしたい。<br>（白線の引き直し、雑草駆除）<br><br><b>【学校の対策】</b><br>白線の内側を通行することを指導している。定期的に全校放送で啓発している。 |
| | 箇所名 | 瑞穂市本田1950-1付近 | 状況 | 歩行者は道路の右側、白線の内側を通行するという指導をしているが、歩行者が通行できるスペースが狭かったり、季節によっては雑草に覆われて歩行が困難であったりする。 | <b>対応</b><br><br><input type="checkbox"/> 都市管理課<br>・除草を行い、区画線が認識できるようにする。<br><br><input type="checkbox"/> 学校教育課<br>・安全指導を継続する。 |

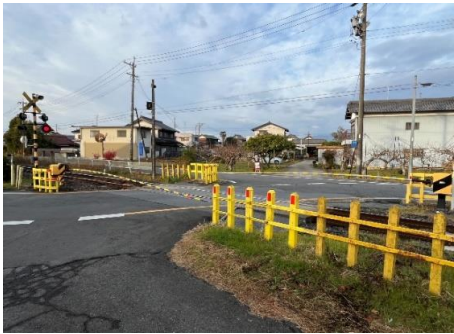
| 番号 | 場 所 | | 通学路の状況 | | 要望内容及び対応 |
|---|---|---|---|---|---|
| 11 | 校区 | 中小学校 | 現場の写真 | | <b>【要望内容】</b><br>道路や路肩のカラー舗装、巻き込み防止ポールを設置をお願いしたい。<br><br><b>【学校の対策】</b><br>ボランティアの方が、児童の踏切横断を見届けている。 |
| | 箇所名 | 重里踏切 | 状況 | 踏切に対して、斜めに道路が交差している。道幅が狭く、登下校時には交通量が多く、危険である。 | <b>対応</b><br><br><input type="checkbox"/> 岐阜土木事務所<br>・カラー舗装の対応について、鉄道会社と検討する。<br><br><input type="checkbox"/> 都市管理課<br>・県道の対応後に、必要に応じて市道の対応も検討する。 |
