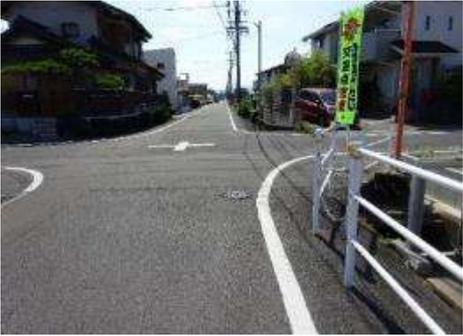
要望内容	<b>【要望内容】</b> ・転落防止の柵を設置してほしい。
	路線名	東西 市道5-1009 東西 市道5-1011					<b>【学校の対策】</b> ・水路には近寄らないこと、雨の日は水路に十分注意して登下校することを指導している。
	箇所名	穂積中学校、図書館の南					<b>対応</b> <input type="checkbox"/> 都市管理課 ・通学路を優先する中で、現場の状況を確認しながら、必要に応じて設置を検討する。
2	校区	穂積小学校		現場の写真

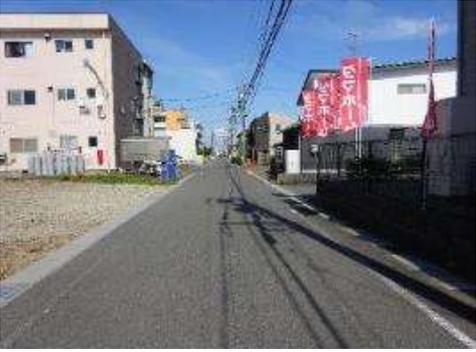
要望内容	<b>【要望内容】</b> ・速度制限や時間帯通行止めといった、制限をかけてほしい。 ・「通学路につきスピード落とせ」の看板を修繕、または新規に設置してほしい。
	路線名	南北 市道4-1103 南北 市道4-1109 東西 市道4-1028					<b>【学校の対策】</b> ・道路の端を広がらないように歩くよう指導している。
	箇所名	①CCNセンター近くの押しボタン信号の南 ②トヨタカラー裏 ③タマホーム裏					<b>対応</b> <input type="checkbox"/> 教育総務課 ・設置している看板の状態や現場の様子を確認しながら、対応中である。(順次対応中) <input type="checkbox"/> 都市管理課 ・区画線を復旧した。(R7年度対応完了)
3	校区	穂積小学校		現場の写真

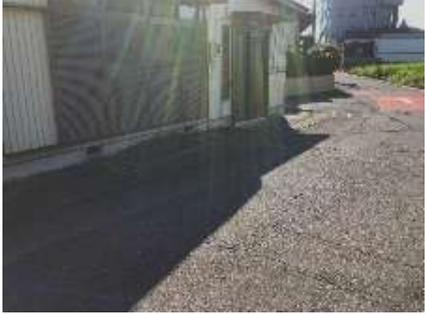
要望内容	<b>【要望内容】</b> ・消えている白線を引き直してほしい。 ・カラー舗装やオレンジのコーンなどで車道と分けてほしい。
	路線名	南北 市道3-1095					<b>【学校の対策】</b> ・できるだけ建物の近くで待つように指導している。
	箇所名	西畑公民館前					<b>対応</b> <input type="checkbox"/> 都市管理課 ・舗装や区画線の修繕を検討する。(R7年度対応完了予定)
				状況	・水路が通っており、水田に水を入れる時期に雨が降るとあふれそうな程の水位になる。 ・転落防止の柵があるところもあるが、柵がないところも多く、子どもが転落する恐れがある。

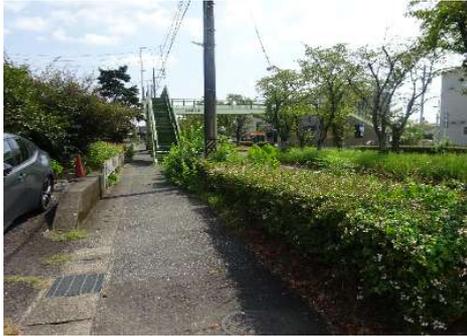
要望内容	<b>【要望内容】</b> ・歩道の植栽を撤去してほしい。 ・横断防止柵を設置してほしい。
	路線名	県道 穂積停車場線					<b>【学校の対策】</b> ・横断歩道以外の場所での横断禁止の徹底。 ・急な飛び出しをしないよう指導している。
	箇所名	穂積駅南交差点から東西(横堤)					<b>対応</b> <input type="checkbox"/> 岐阜土木事務所 <input type="checkbox"/> 都市開発課 ・地元の意向を確認しながら、県と市で対応策を検討する。
5	校区	本田小学校		現場の写真

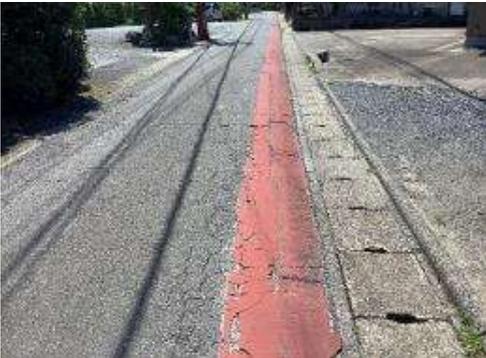
要望内容	<b>【要望内容】</b> ・白線を引き直してほしい。 ・道路の修繕をしてほしい。
	路線名	南北 市道2-1194					<b>【学校の対策】</b> ・カラー舗装部の端を一列で歩くように指導している。
	箇所名	「魚伴」から南の通学路					<b>対応</b> <input type="checkbox"/> 都市管理課 ・カラー舗装、区画線の修繕を順次行っていく。
6	校区	本田小学校		現場の写真

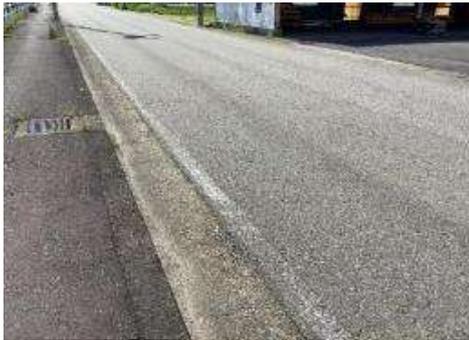
要望内容	<b>【要望内容】</b> ・白線を引き直してほしい。
	路線名	東西 市道2-3					<b>【学校の対策】</b> ・通行するときは、車道から離れて歩くように指導している。
	箇所名	本田団地北の信号から西に向かう車道					<b>対応</b> <input type="checkbox"/> 都市管理課 ・区画線の修繕を検討する。

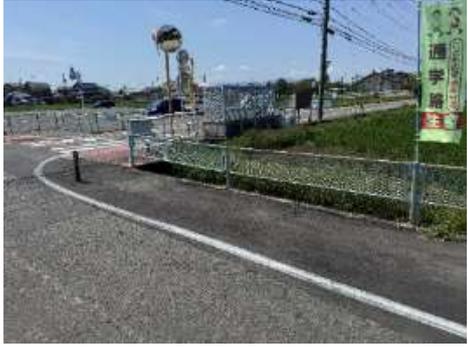
<b>要望内容</b> ・路側帯にカラー舗装をしてほしい。 ・横断歩道にカラー舗装をしてほしい。  <b>【学校の対策】</b> ・白線の内側を通行することを指導するとともに、定期的に登校指導や下校指導を行っている。
	路線名	南北 市道6-103		
	箇所名	牛牧1596-1付近 つどいの泉東駐車場から牛牧1534付近	<b>状況</b> ・下水道工事のため、カラー舗装が剥がされており、自動車の運転手からは通学路であることが認識できない。 ・学校に近く、多くの児童が利用する道路である。	<b>対応</b> <input type="checkbox"/> 都市管理課 ・下水道工事完了後の状況を確認し、対応が必要な状況であれば再度検討する。
8	校区	牛牧小学校	現場の写真

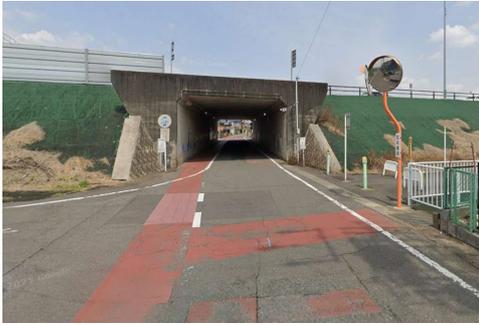
<b>要望内容</b> ・国道21号線に並行する歩道から続く歩道橋、またはカラー舗装をお願いしたい。高架下にポールなどの設置をしてほしい。  <b>【学校の対策】</b> ・定期的なパトロール、全校放送で注意喚起、見守りボランティアさんとの連携を行っている。
	路線名	南北 市道6-103		
	箇所名	国道21号線 高架下から南側	<b>状況</b> ・自動車から、横断する児童が視認しづらく、また横断が行われる場所であるという認識もしくい。南北に登下校する児童が多く、カラー舗装からはみ出すことがある。	<b>対応</b> <input type="checkbox"/> 都市管理課 ・道路幅の関係から、ポールや縁石等の設置が難しいため、現状維持である。  <input type="checkbox"/> 学校教育課 ・児童への安全指導や保護者への送迎時の注意喚起を継続する。
9	校区	生津小学校	現場の写真

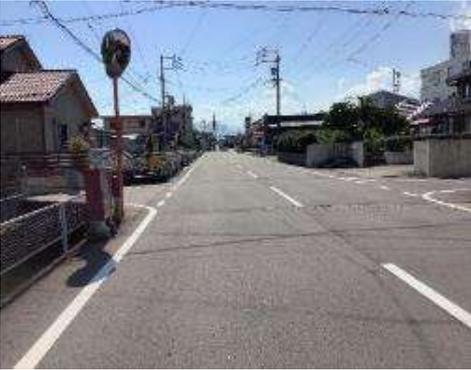
<b>要望内容</b> ・通学路に横断歩道を設置してほしい。  <b>【学校の対策】</b> ・保護者が交差点に立ち、児童の安全を確認している。児童には登下校時、左右の安全確認をして横断するように指導している。

路線名	東西 市道1-1042		
	箇所名	馬場春雨町2丁目 モンスター瑞穂店南側道路	<b>状況</b> ・東西の交通量が多く、横断するのが危険である。通学路として指定しているが、横断歩道のない場所で横切っている(南北横断)。	<b>対応</b> <input type="checkbox"/> 北方警察署 <input type="checkbox"/> 市民協働安全課 <input type="checkbox"/> 都市管理課 ・現場付近の状況を確認し、横断歩道の設置可否について検討する。

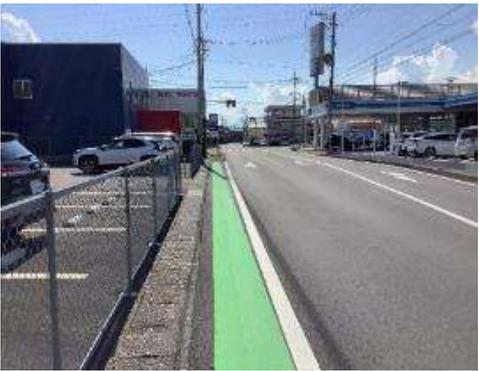
<p>【要望内容】</p> <ul style="list-style-type: none"> <li>・交差点に向かう道路に防護柵、又は縁石ブロックを設置してほしい。</li> </ul> <p>【学校の対策】</p> <ul style="list-style-type: none"> <li>・登下校時、できるだけ歩道の端の方を1列で歩くこと、自転車、車には注意するように指導している。</li> </ul>
	路線名	東西 市道1-1			
	箇所名	生津内宮町2丁目 トヨタ自動車 北側道路	状況	<ul style="list-style-type: none"> <li>・交通量が非常に多く、危険である。北側道路には、縁石ブロックが設置してある。</li> </ul>	<p>要望内容</p> <p>対応</p> <p><input type="checkbox"/>都市管理課 ・カラー舗装で対応しているため、現状維持である。</p> <p><input type="checkbox"/>学校教育課 ・児童への安全指導を継続する。</p>
11	校区	生津小学校	現場の写真

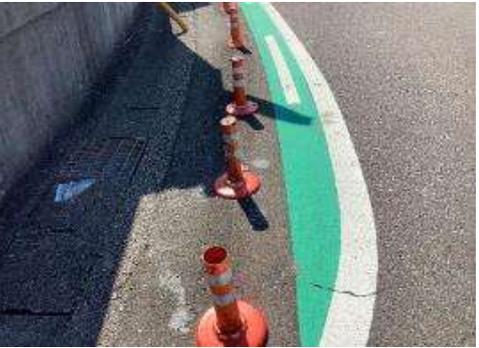
<p>【要望内容】</p> <ul style="list-style-type: none"> <li>・通学路の歩道のポストコーンを取り換えてもらいたい。</li> </ul> <p>【学校の対策】</p> <ul style="list-style-type: none"> <li>・登下校時、歩道のポストコーンの内側を1列で歩き、ポストコーンの上部に傘や班旗が引っかかって転倒しないように注意して歩くように指導している。</li> </ul>
	路線名	東西 市道1-2			
	箇所名	瑞穂市生津 トキ美容室北側道路	状況	<ul style="list-style-type: none"> <li>・歩道のポストコーンが古くなり壊れている。</li> </ul>	<p>対応</p> <p><input type="checkbox"/>都市管理課 ・ポストコーンを修繕した。(R7年度対応完了)</p>

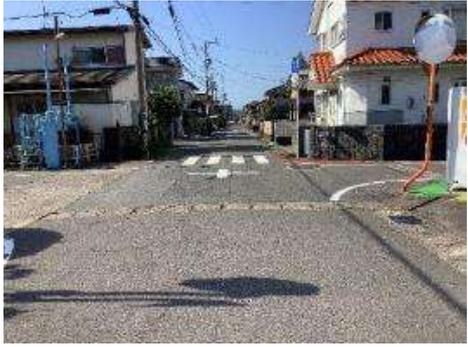
<p>【要望内容】</p> <ul style="list-style-type: none"> <li>・ゾーン30の設置をしてほしい。</li> </ul> <p>【学校の対策】</p> <ul style="list-style-type: none"> <li>・保護者が交差点に立ち、児童の安全を確認している。児童には登下校時、必ず止まって左右の安全確認をして横断するように指導している。</li> </ul>
	路線名	市道1-1121 市道1-1044			
	箇所名	上光町2丁目 文房のあんぐる東側 道路	状況	<ul style="list-style-type: none"> <li>・道幅が狭いが、南北の道路を抜け道として使用する自動車が多く、危険である。</li> </ul>	<p>対応</p> <p><input type="checkbox"/>市民協働安全課 <input type="checkbox"/>学校教育課 ・地元の意向を確認しながら、ゾーン30の設置を検討する。</p>

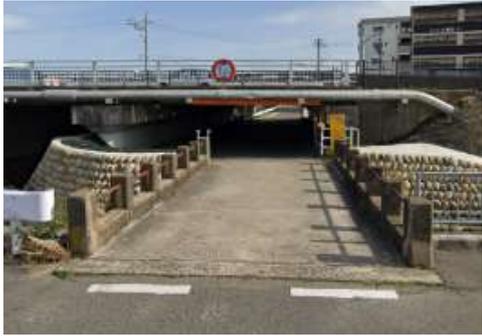
要望内容	【要望内容】 ・街灯をLEDに変更し、明るくしてほしい。
	路線名	南北 市道5-1152					【学校の対策】 ・自転車はライトを点灯し、車間距離を空け、徐行するように指導している。
	箇所名	稲里607-4 東京インテリア南西の21号高架下通路					対応 <input type="checkbox"/> 岐阜国道事務所 <input type="checkbox"/> 都市管理課 ・3月にLEDに変更しているが、設置数の増加について検討する。
14	校区	穂積中学校		現場の写真

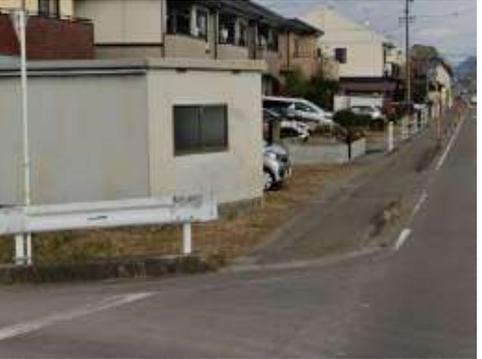
要望内容	【要望内容】 ・ガードレールをもっと目立つようにしてほしい。 ・段差に砂が溜まり自転車がすべりやすいので、補修工事をしてほしい。
	路線名	東西 市道3-3					【学校の対策】 ・野田橋を東進するときに、下り坂では十分にスピードを落とすこと、車間距離をとることを指導している。
	箇所名	野田新田3897-4の南側の歩道(野田橋の東側)					対応 <input type="checkbox"/> 都市管理課 ・ガードレールに反射材を設置した。(R7年度対応完了) <input type="checkbox"/> 学校教育課 ・安全指導を継続する。
15	校区	穂積北中学校		現場の写真

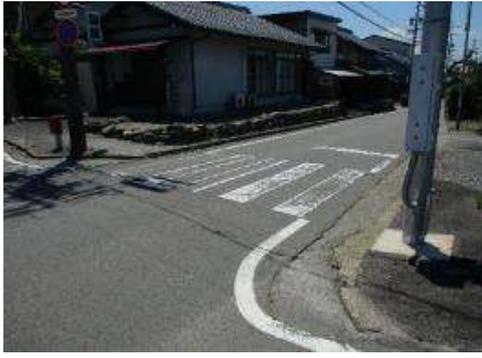
要望内容	【要望内容】 ・白線の塗り直し
	路線名	東西 市道1-2					【学校の対策】 ・信号を守って、横断するように指導している。
	箇所名	本田1569-1-1					対応 <input type="checkbox"/> 北方警察署 ・横断歩道の修繕を検討する。
				状況	・街灯も薄暗く、歩行者・自転車・自動車の交通量が多いため、衝突の危険がある。		
				状況	・野田橋の東側の下り坂から平坦な歩道に切り替わる場所で、東進する自転車がガードレールに衝突する事故が4月～5月で3件起きている。		
				状況	・交通量の多い道路を渡る信号付きの横断歩道である。白線が消えかけている。

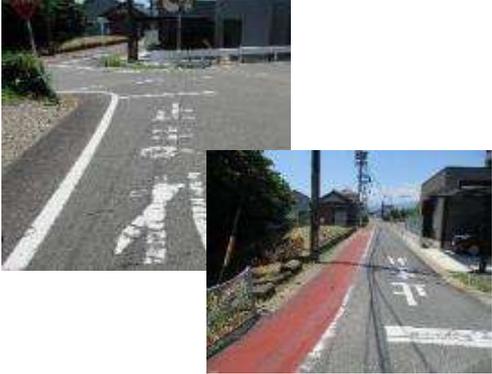
要望内容	<b>【要望内容】</b> ・白線の塗り直し ・アスファルトの再舗装、カラー塗装の再塗装
	路線名	市道2-101				<b>【学校の対策】</b> ・交通安全に気を付け、一旦停止をするように、呼びかけている。
	箇所名	本田1403-1 糸貫川の堤防道路と合流する交差点	状況	・見通しの悪い交差点である。そこにある「止まれ」が消えかけている。また、アスファルト舗装がはがれてきている。	対応	<input type="checkbox"/> 都市管理課 ・カラー舗装、区画線の修繕を順次行っていく。
