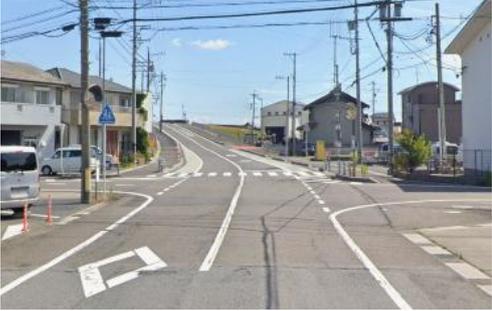
要望内容 歩行者用信号を設置してほしい。 【学校の対策】 横断歩道前で一旦停止をして、安全に横断するように指導している。
	路線名	市道 6-2		
	箇所名	横屋地区「さつき」南の道路	状況 ・西進して堤防に行く車や、東進して21号線に向かう車等、交通量が多い。横断歩道前で停車しない車もあり、大変危険である。	対応 <input type="checkbox"/> 北方警察署 <input type="checkbox"/> 横断歩道の大型標識の設置を検討する。
2	校区	南小学校	現場の写真

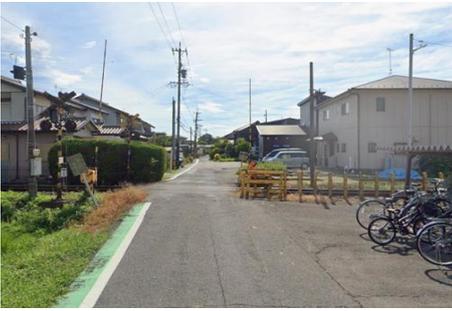
要望内容 踏切の幅を広くしてほしい。カラー舗装の部分を広くしてほしい。 【学校の対策】 交通安全指導をして、児童に注意喚起をしている。
	路線名	市道 10-101		
	箇所名	横屋地区横屋駅の踏切	状況 ・踏切の部分が狭くなっているため、車1台が通るのにやっとである。また、車が踏切付近ですれ違うために停車することがある。登下校中の児童のすぐ隣を車が通ったり、停車したりすることになり、危険である。	対応 <input type="checkbox"/> 関係課 <input type="checkbox"/> 周辺道路の状況や自動車の通行状況等から対応が難しいため、現状維持である。 <input type="checkbox"/> 学校教育課 <input type="checkbox"/> 児童への安全指導を継続する。
3	校区	中小学校	現場の写真

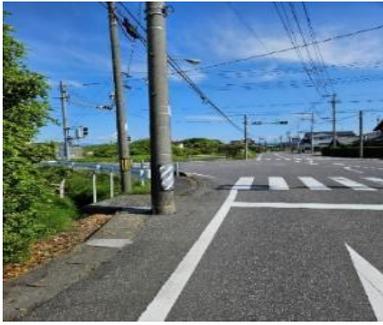
要望内容 ドライバーへの注意喚起の看板、標識等を設置してほしい。 【学校の対策】 信号が青でも、左右や前後をよく確認して横断するように指導している。
	路線名	南北 県道 曾井中島美江寺大垣線 東西 市道8-4		
	箇所名	重里めぐみ地藏北の交差点	状況 ・朝の通勤時間と登校時間が重なり、電信柱等により、左折してくる車から横断歩道や歩行者が見えにくく危険である。また、歩行者が電信柱や飛び出た枝などを迂回するために膨らんだ際に、交差点に進入しようとする車と接近して危険である。	対応 <input type="checkbox"/> 岐阜土木事務所 <input type="checkbox"/> カラー舗装の設置を検討する。

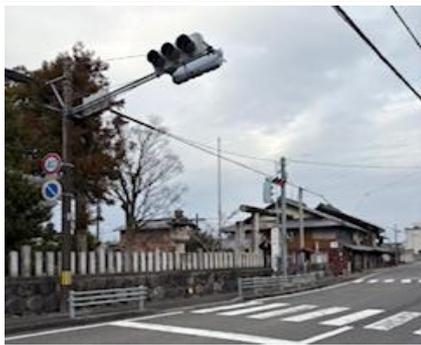
要望内容	【要望内容】 歩行者用信号機を設置してほしい。
	路線名	主要地方道 岐阜県南大野線					【学校の対策】 信号をよく見て素早く渡るように指導している。登下校時には、地域のボランティアの方々が見守ってくださっている。
	箇所名	美江寺神社前 横断歩道		状況	・歩行者用の信号機が無い ため、信号切り替わりの見通しがもちにくく、 渡り切れないことがある。	対応	<input type="checkbox"/> 北方警察署 ・歩行者用信号機の設置を検討する。
5	校区	中小学校		現場の写真

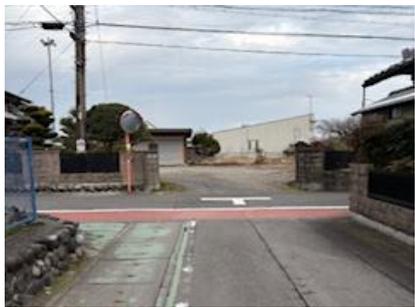
要望内容	【要望内容】 カーブミラーを設置し両側が確認できるようにしてほしい。
	路線名	東西 市道9-1016 南北 市道9-1					【学校の対策】 道路を横断するときには、必ず一旦停止をして安全を確認するよう指導している。登下校時には、地域のボランティアの方々が見守ってくださっている。
	箇所名	中小学校南門東にあるT字路		状況	・カーブミラーはあるが片側しか確認できない。登下校や放課後等の児童の飛び出しも心配される。	対応	<input type="checkbox"/> 都市管理課 ・カーブミラーの設置を検討する。
6	校区	西小学校		現場の写真

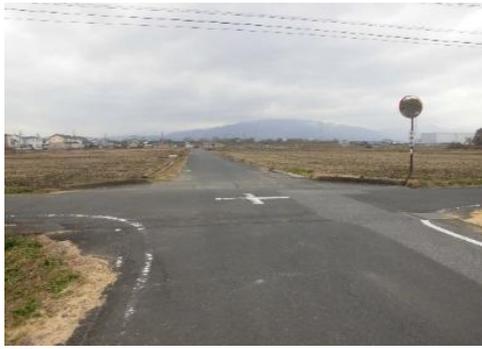
要望内容	【要望内容】 一時停止線の設置をしてほしい。
	路線名	東西 市道8-1084 南北 市道8-1222					【学校の対策】 地域、PTA、教員で登下校の見届けを行っている。横断の仕方など交通安全指導を行っている。
	箇所名	居倉		状況	・東西の通りは車通りが多く、スピードを出している車も多い。	対応	<input type="checkbox"/> 北方警察署 <input type="checkbox"/> 市民協働安全課 ・一時停止線の設置を検討する。 <input type="checkbox"/> 都市管理課 ・交差点部のカラー舗装の設置を検討する。 <input type="checkbox"/> 教育総務課 ・通学路の看板設置を検討する。

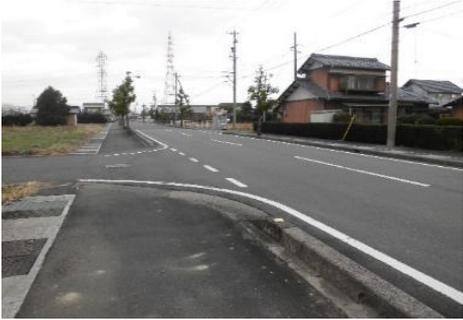
要望内容 【要望内容】 横断歩道設置の検討をお願いしたい。 【学校の対策】 地域、PTA、教員で登下校の見届けを行っている。交通安全指導を行っている。
	路線名	東西 市道8-1082 南北 市道8-1			
	箇所名	みずほバス 「森」バス停付近 交差点	状況	・バス乗降者や居倉方面からの歩行者は、歩道縁石の切り欠きがなく、縁石を跨がざるをえないため、危険な横断になっている。	対応 <input type="checkbox"/> 関係課 ・周辺に設置されている横断歩道やバス停等の状況から対応が難しいため、現状維持である。 <input type="checkbox"/> 学校教育課 ・児童への安全指導を継続する。
8	校区	西小学校	現場の写真

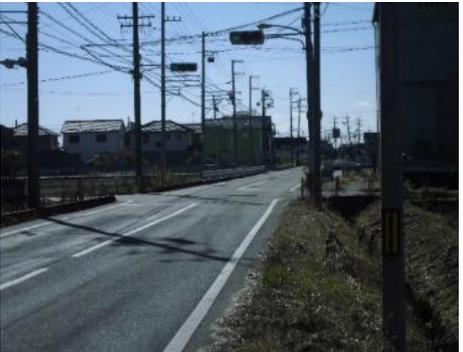
要望内容 歩道と、横断歩道の設置をしてほしい。 【学校の対策】 地域、PTA、教員で登下校の見届けを行っている。横断の仕方など交通安全指導を行っている。
	路線名	県道 田之上屋井線			
	箇所名	森	状況	・車通りの多い道路だが、児童が通る西側には歩道がなく、路肩がせまくなっている。交差点に、信号はあるが横断歩道がない。	対応 <input type="checkbox"/> 岐阜土木事務所 ・歩道や横断歩道の設置を検討する。
9	校区	南小学校 巢南中学校	現場の写真

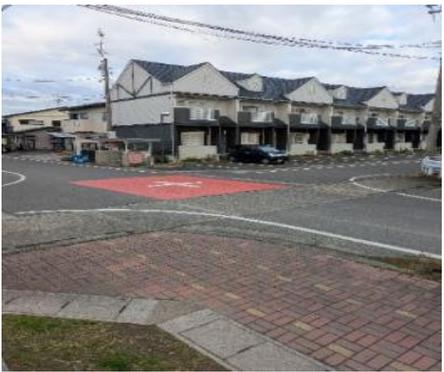
要望内容 注意喚起する標識を設置してほしい。 【学校の対策】 交差点の危険について、昼の放送等で注意喚起している。
	路線名	南北 市道10-1144 東西 市道10-1050			
	箇所名	南小西 交差点	状況	・危険を知らせる道路舗装はあるが、道幅が同じくらいで、減速しない車両も多く見受けられる。	対応 <input type="checkbox"/> 北方警察署 <input type="checkbox"/> 都市開発課 ・横断歩道の設置に向け対応中である。 <input type="checkbox"/> 教育総務課 ・通学路の看板設置を検討する。

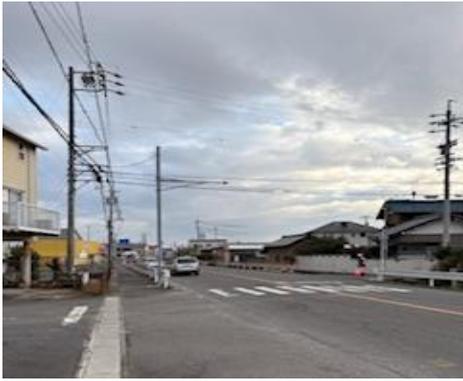
要望内容	【要望内容】 国道21号線の横断歩道を通学路として活用するために、西側路側帯に歩道を設置してほしい。
	路線名	県道 美江寺西結線					【学校の対策】 現在は写真の横断歩道を利用し、確実に自動車が停止したことを確認したり、アイコンタクトをしたりして横断するよう指導している。
	箇所名	牛牧1137付近の横断歩道から国道21号線下牛牧交差点まで		状況	<ul style="list-style-type: none"> ・横断歩道は通学路として活用されているが、信号機のない直線道路で速度を出して通過する自動車が多い。 ・西側の路側帯は、横断歩道から約60mは幅も狭く、危険である。 	対応	□岐阜土木事務所 ・歩道の整備を検討する。
