駅北側 交通環境調査結果について

駅北側 交通環境調査

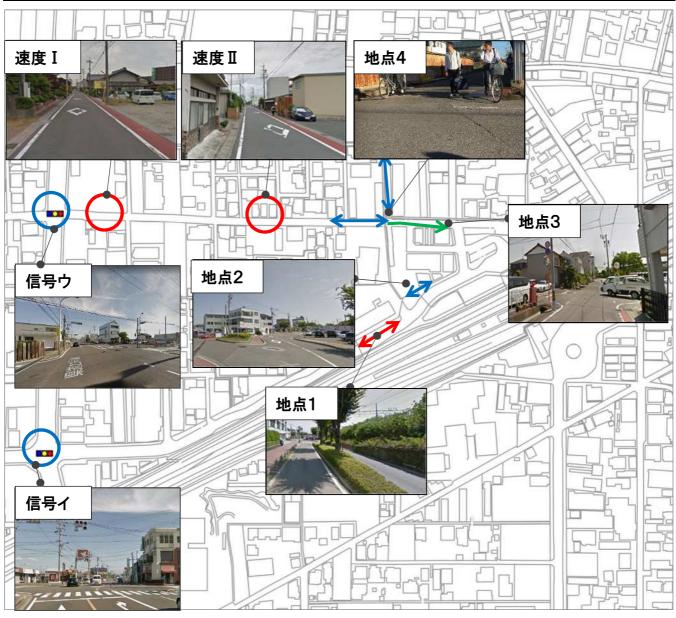
〇調査実施箇所と実施内容

下記の地点において、交通環境の調査を実施しました。

凡例	調査内容(記載ページ)	調査方法		
\longleftrightarrow	自動車交通量(p.2-3)	カウンターを用いて、 交差点 B 、 地点 1 を通過す		
\longleftrightarrow	自転車・歩行者交通量(p.4)	る自動車、自転車・歩行者交通量を計測		
0	信号現示時間(p. 5)	ストップウォッチを用いて、 信号イ・ウ の信号表示 別(赤、青等)の時間を計測		
0	速度(p.6-7)	スピードガンを用いて、 速度 I・II における自動車 通過速度を計測		
\longrightarrow	滞留長(p.8)	地点3に滞留する自動車の数を計測

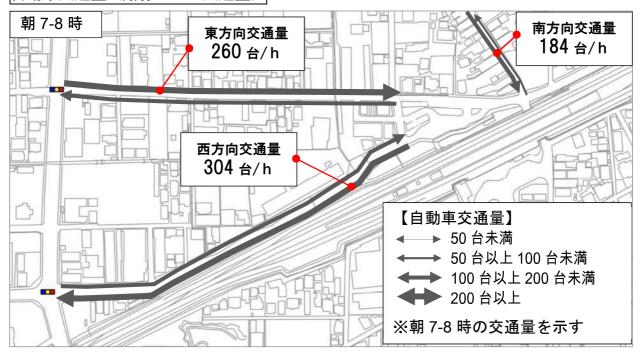
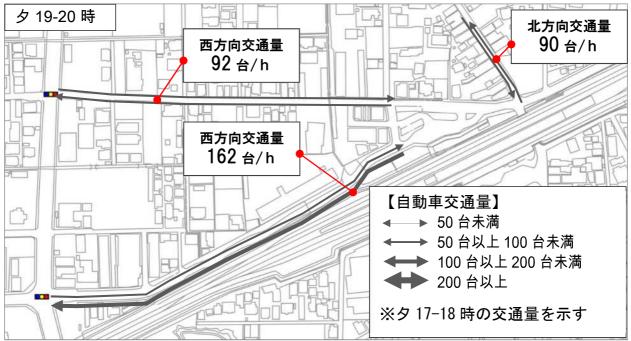
自動車交通量(路線ごとの交通量)

- ○朝 7-8 時
- ・駅へ向かう道としては、所内科前を東方向へ走る車が最も多い状況です。所内科前とマンポトンネルへつながる商店街は駅へ向かう方向への交通量が多い傾向に対し、別府住宅前は駅から離れる方向(西方向)へ向かう車が多い傾向にあります。 送迎の経路として、所内科前を通って駅北口へ来て、別府住宅前を通って本巣縦貫道へ抜けていくことが多いものと想定されます。
- ○夕 19-20 時
- ・どの路線も朝とは反対に、駅から離れる方向の交通量が多い傾向です。<u>別府住宅前</u> の西方向は特に多く、駅北口から本巣縦貫道へ抜ける主要道路と考えられます。

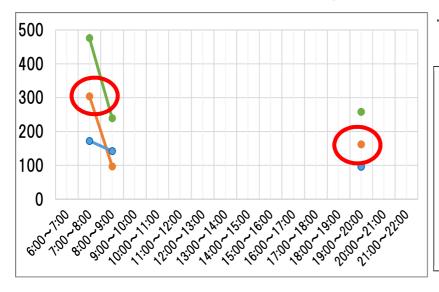
市道 3-1 線(別府住宅前)の交通量(台/時間)

- ○市道 3-1 線(別府住宅前の道)
- ・朝の時間帯は 7-8 時における西方向の交通量が顕著に多い傾向となっています。
- ・夕方の時間帯においても、朝の時間帯程の差はないものの、<u>西方向の交通量が比較</u> **的多い**傾向です。
- ○市道 3-1011 線 (所内科前の道)
- ・朝の時間帯は 7-8 時における東向きの交通量が顕著に多い傾向となっています。
- ・夕方の時間帯は、<u>19-20 時における交通量が比較的多い傾向</u>ですが、他の時間帯 と顕著な差は見られない状況です。また、東向き・西向きの差もほとんどない状況 です。

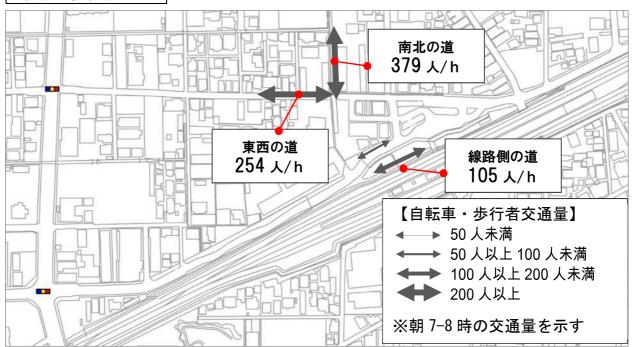
自転車 • 歩行者交通量

- ・駅の北側では、<u>東西方向・南北方向どちらも300人程度と多い傾向</u>ですが、南北方向がより多い傾向でした。東西方向では西から東へ(駅の方向)向かう人数が多い傾向でした。
- ・路側帯があるものの、自動車同士のすれ違いにより塞がれることが多々あり、駅南側 4-1001 線(JA前の道)同様危険な状況にあるといえます。歩行者が車道を通行することもあり、調査員が思わず「危ない」と声をかけることもありました。
- ・駅北口前では路線側の道を通る人が多い傾向ですが、歩車分離がなされており、比較的安全な状態です。

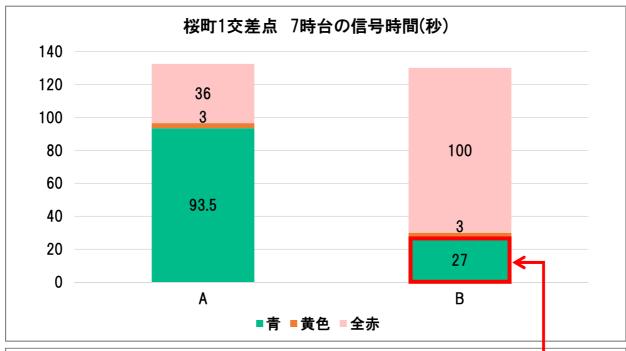
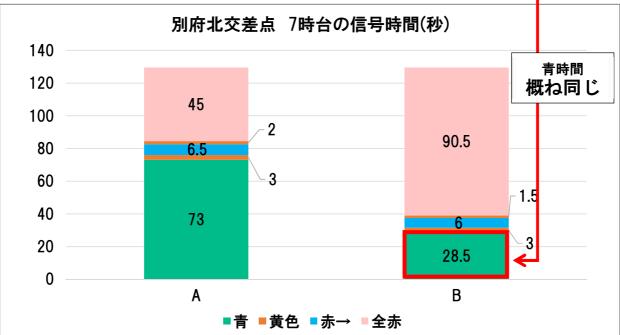
〇信号(イ・ウ)別府北交差点・桜町1交差点

- ・直進方向(本巣縦貫道側)が、東西方向の信号と比較し長い状況です。
- ・東西方向は別府北交差点、桜町 1 交差点ともに 30 秒程度と概ね同程度の信号時間でした。

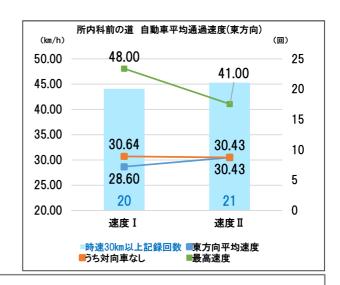
〇全時間帯共通の傾向

- ・西方向の平均が約 27km/h、東方向が約 30 km/h となっていて、東方向の方が平均速度が速い傾向です。時速 30 km以上を記録した回数は速度 I の西方向が一番多い状況です。
- ・速度 I はすぐに本巣縦貫道に出る交差点がある為、信号機の影響を受けやすく、信号機が赤の場合は速度を緩めるが青信号では速度を上げると考えられます。また、最高速度は速度 I の東方向の 48 km/h でした。 <u>交差点からあまり速さを緩めず進入</u>する車があると考えられます。

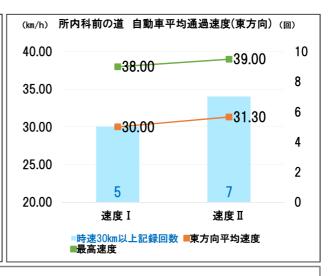
•朝7-8時

- ・全体的西方向と東方向で差があり、<u>速度IIの東方向が全ての記録において最も高値</u>でした。<u>自転車・歩行者も多い中で、駅へ向かう道として最も車の交通量が多く、</u> 速度も速く、急いで駅に向っていると考えられ非常に危険な状況といえます。
- ・西方向は信号機のある交差点へ出る前にスピードを上げていると思われます。

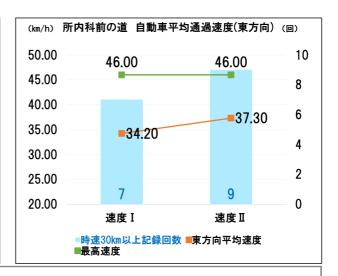
•朝8-9時

- ・30 km以上の回数も多くなり、平均速度も 35 km/h 前後、最高速度も 40 km/h を越えており、7時-8時に比べて両方向ともスピードの上がり方が顕著です。
- ・全体的な交通量が減ることによって、対向車や前方の車の影響を受けにくくなり<u>個々</u>のスピードは速くなってしまっています。

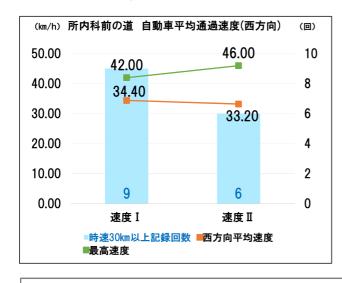
• 夕17-18時

- ・全体的な交通量は減る中で、速度は速くなっています。
- ・<u>両方向ともに速度 I の方が速い傾向</u>にあります。信号機の影響を受け、青信号の場合にスピードを上げていることが考えられます。
