平成29年10月22日～23日  
台風21号による瑞穂市内の出水状況  
(速報版)

瑞穂市役所

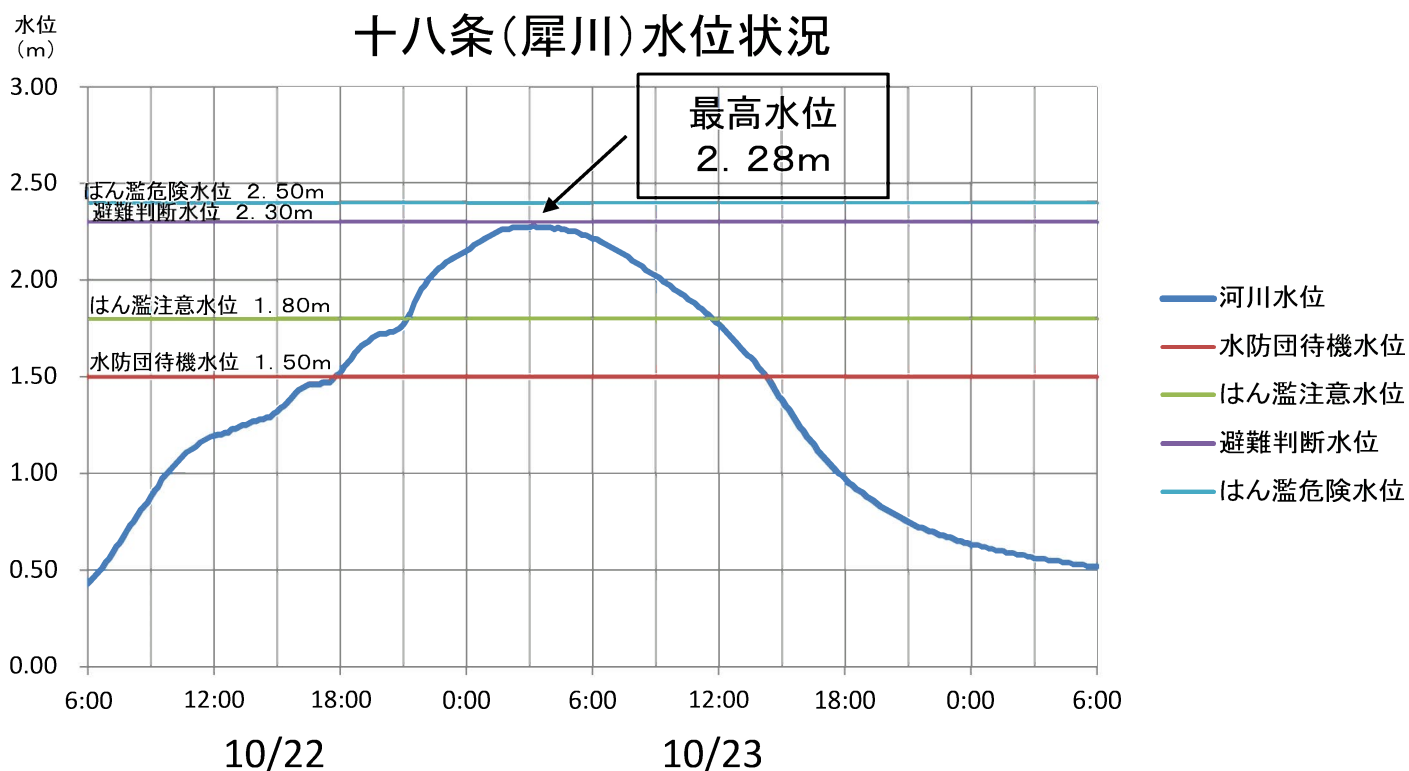
犀川の十八条観測所では、避難判断水位2.30mまで、あと2cmとなる2.28mを観測しました。現在の水位計を平成14年に設置して以来、最高値を記録しました。

河川名 観測所名	今回最高 水位	水防団待 機水位	はん濫注 意水位	避難判断 水位	氾濫危険 水位
犀川 十八条	10/23 3:10 2.28	1.50	1.80	2.30	2.40
