地域の危険度マップ

本田小学校区 瑞穂市ハザードマップ

地震

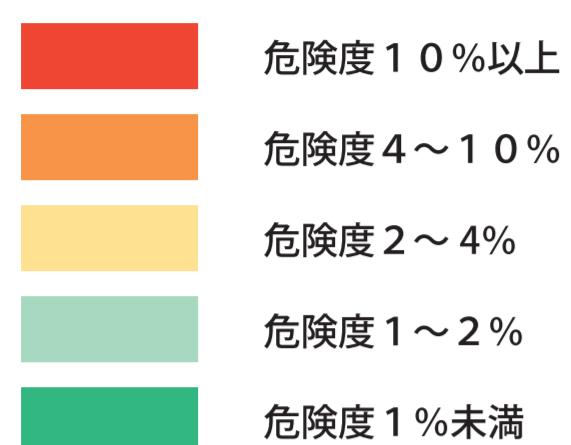
全壊率危険度の例

「地域の危険度マップ」は地震の揺れ及び液状化によって発生する建物被害の分布を表したもの。具体的には、「地域の揺れやすさマップ」で示した強さの揺れとなった場合に、建物に被害が生じる程度を「全壊率」として表しています。この「全壊率」は、市内の50mメッシュごとに分割した地域の中で、全壊すると予想される建物がどれだけあるかを表し、全壊率の数値が高くなるほど地域の建物が受けける被害が大きくなります。

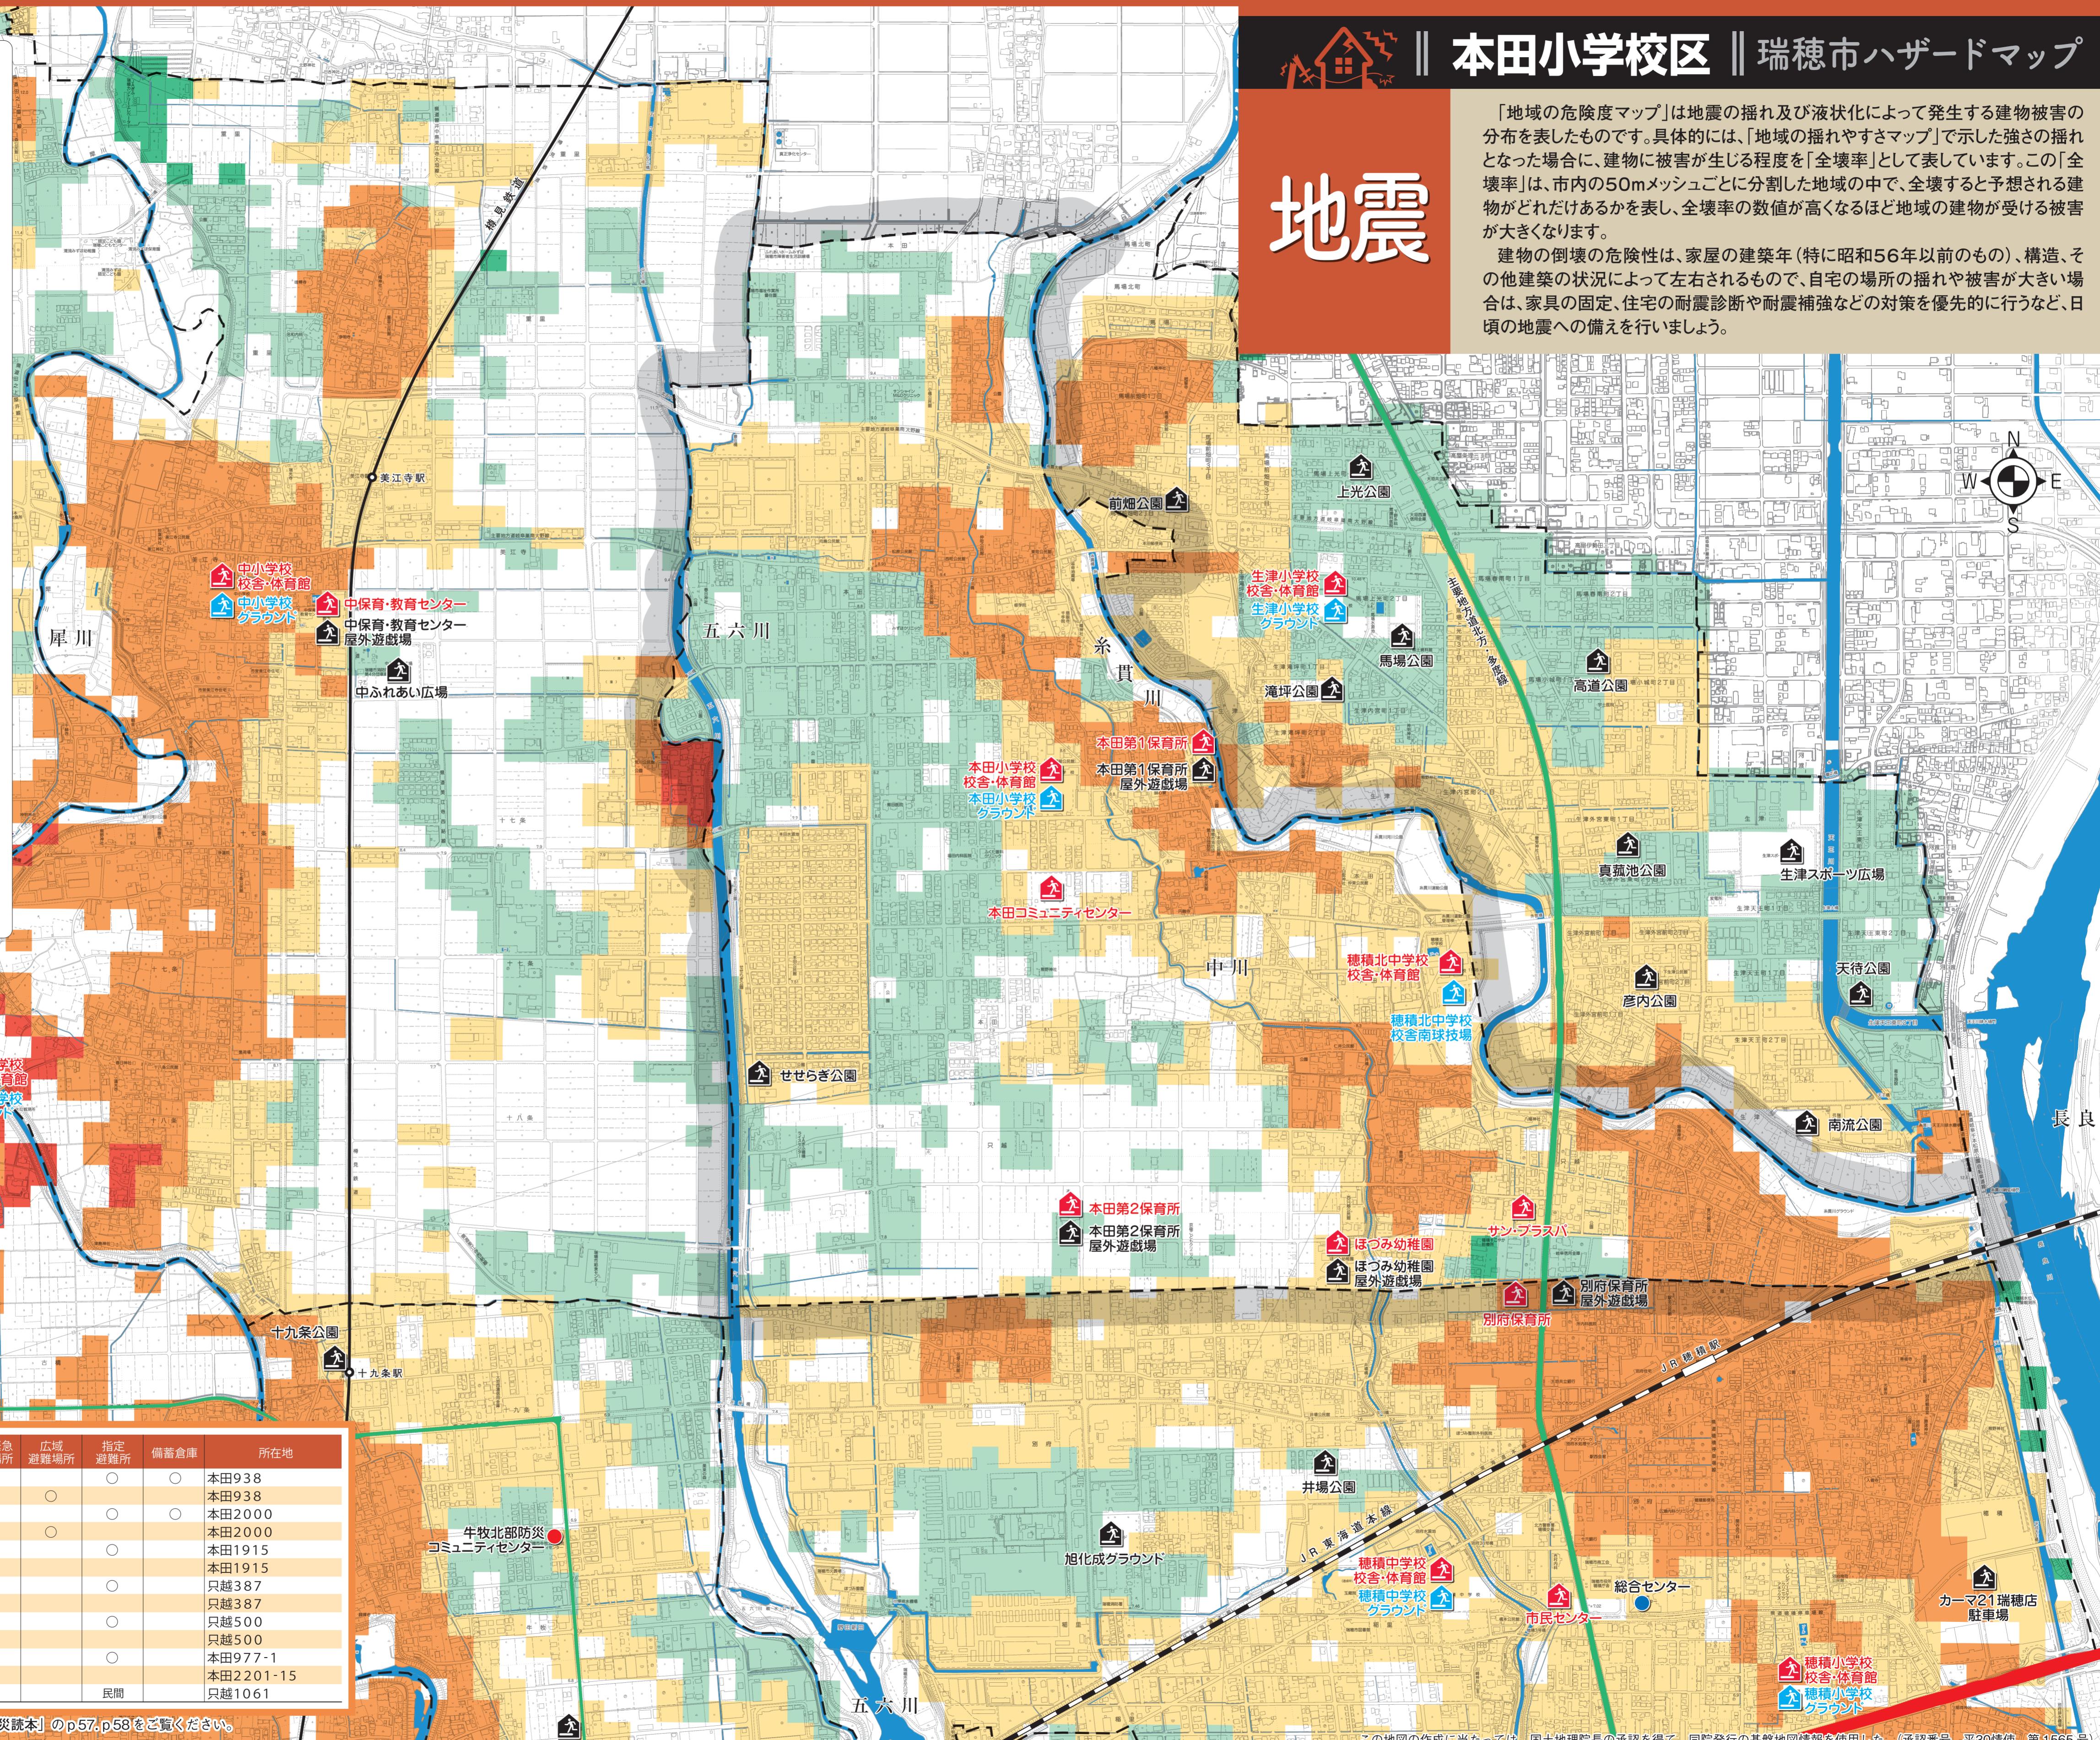
建物の倒壊の危険性は、家屋の建築年(特に昭和56年以前のもの)、構造、その他建築の状況によって左右されるもので、自宅の場所の揺れや被害が大きい場合は、家具の固定、住宅の耐震診断や耐震補強などの対策を優先的に行なうなど、日頃の地震への備えを行いましょう。
